Città di Caravaggio

ERMENTINI
ARCHITETTI

I solai

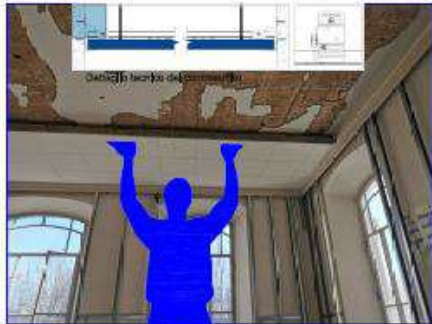
All'intradosso dei solai si riscontra uno spessore consistente d'intonaco, variabile dai 4 ai 5 cm, a rischio di cedimento e distacco dovuto all'eccessiva flessibilità della struttura, specie in corrispondenza delle aule, più sollecitata rispetto a quella dei corridoi.

Stondellamenti e dissesti del cond. in laterizio

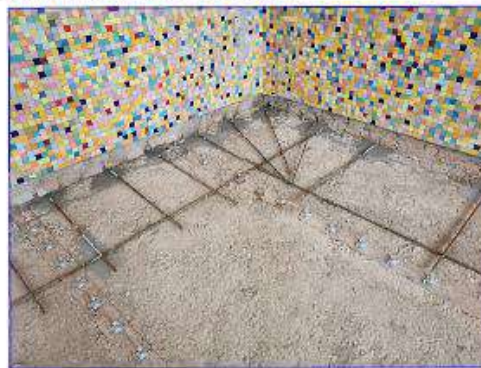
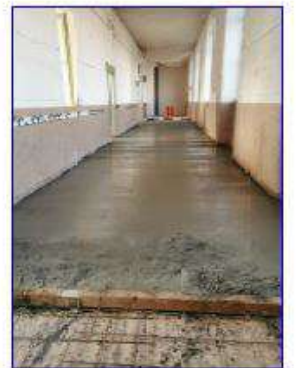
Connettori Technaria (TFS) nelle travi esistenti e barre ad aderenza migliorata (inghisato) nei muri portanti, lungo il perimetro dei diversi campi

Per le aule ed i corridoi si è provveduto ad un rinforzo dall'estradosso, con la realizzazione di un nuovo getto in calcestruzzo reso collaborante con i profili esistenti attraverso speciali connettori metallici. La nuova cappa collaborante è stata armata con rete elettrosaldata collegata alle murature portanti in laterizio attraverso l'inghisaggio di nuove barre ad aderenza migliorata, distribuite su tutto il perimetro dei diversi campi di solaio, favorendo il comportamento a diaframma dei solai. In corrispondenza dei bagni, al fine di evitare le demolizioni delle finiture esistenti, si è viceversa provveduto ad un rinforzo (passivo) dei solai, dall'intradosso, mediante l'inserimento di travi in acciaio, ortogonali a quelle esistenti, con funzioni di rompitratta, sempre poggianti alle murature portanti dell'edificio.

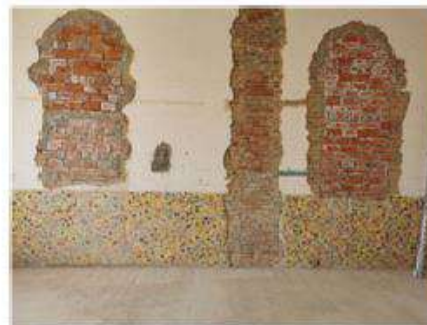
Ripristino della continuità muraria con mattoni pieni di laterizio

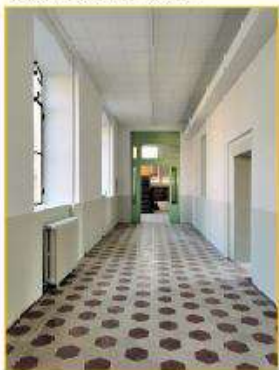
Connettivo longitudinale

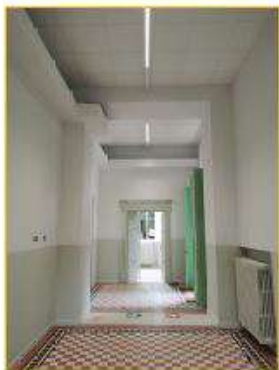
Connettivo trasversale

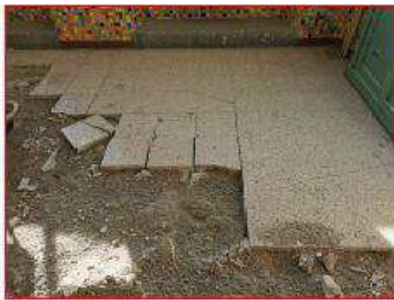
Pavimento in marmette

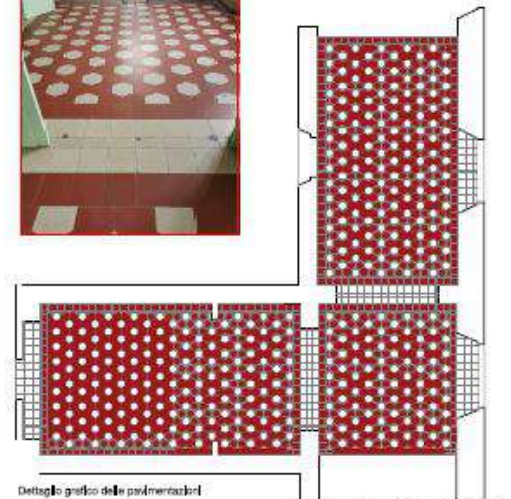
Dettaglio grafico delle pavimentazioni

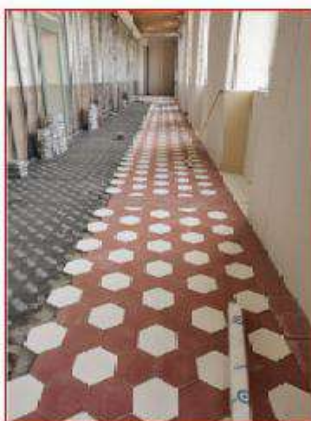
Pavimento corridoio in corso d'opera

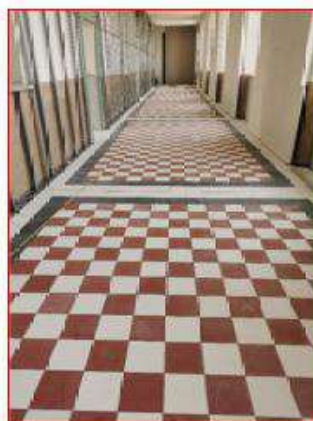
Pavimento corridoio

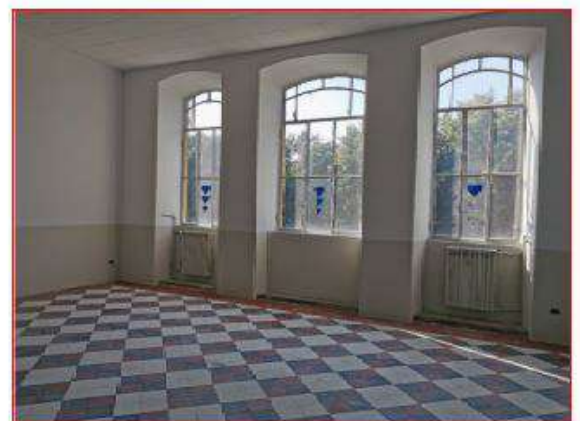
Pavimento aula

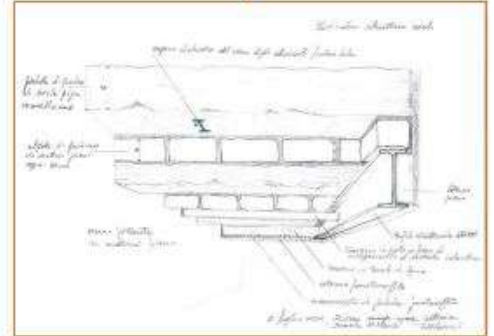
La condizione strutturale preesistente non garantiva le condizioni necessarie di sicurezza previste dalle vigenti disposizioni di legge.

Rilievo grafico del 2 luglio 2021

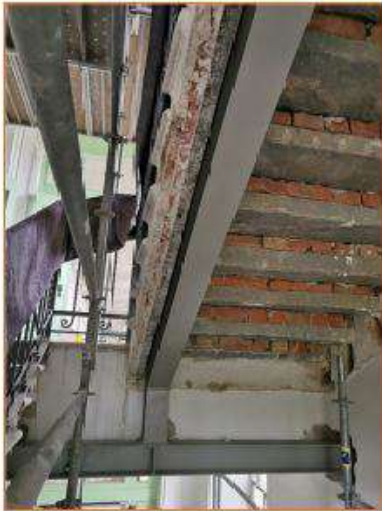
La nuova carpenteria strutturale

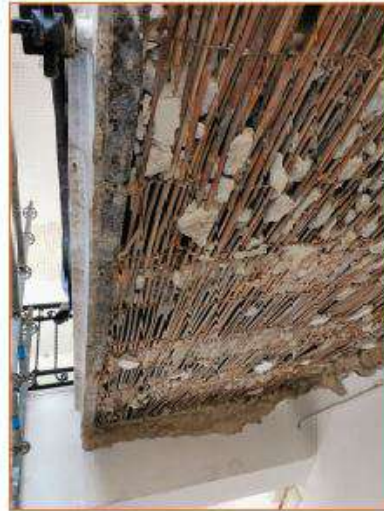
Controsoffitto preesistente con Incanniccio di palude

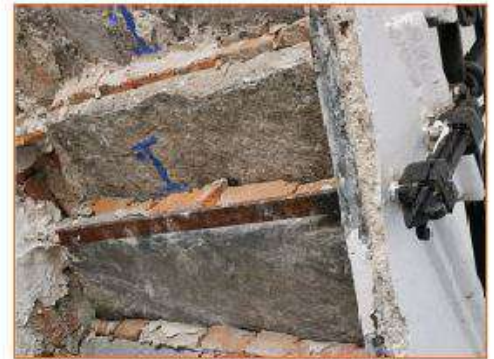
Rilievo fotografico del sottoscala

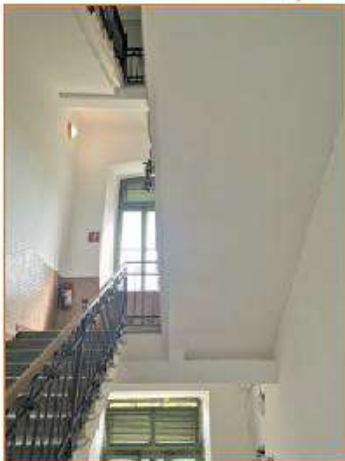
Il nuovo controsoffitto

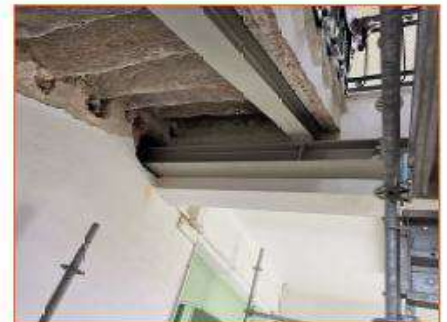
La nuova carpenteria strutturale
